Vanhojen, paalutettujen ratapenkereiden korjaus

Ratahallintokeskuksen
julkaisu A 8/2006

Helsinki 2006

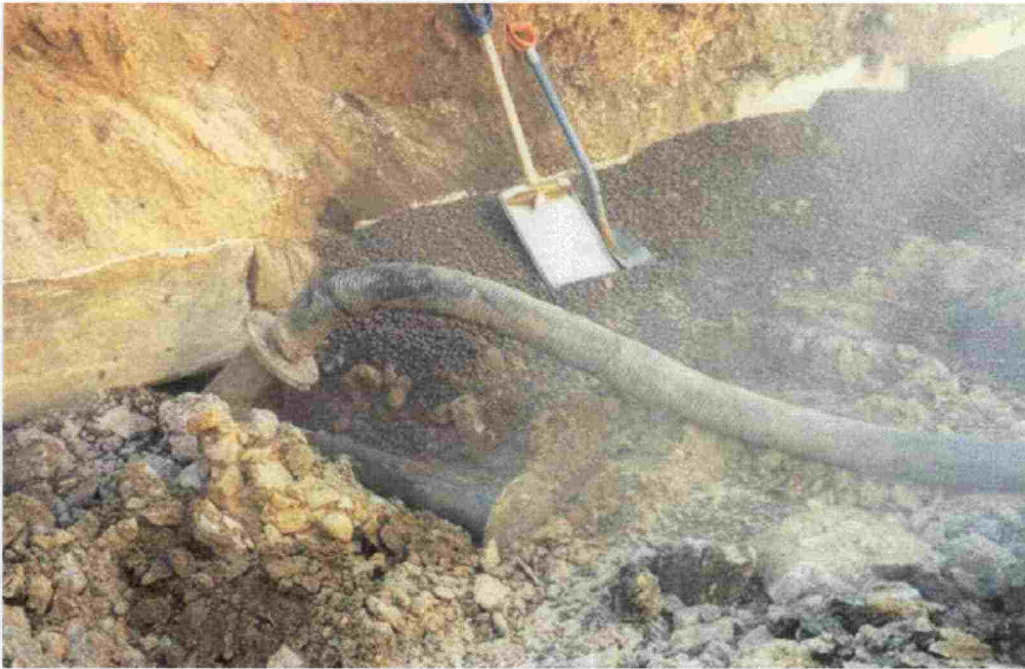
Kuva 5. Putki paikallaan

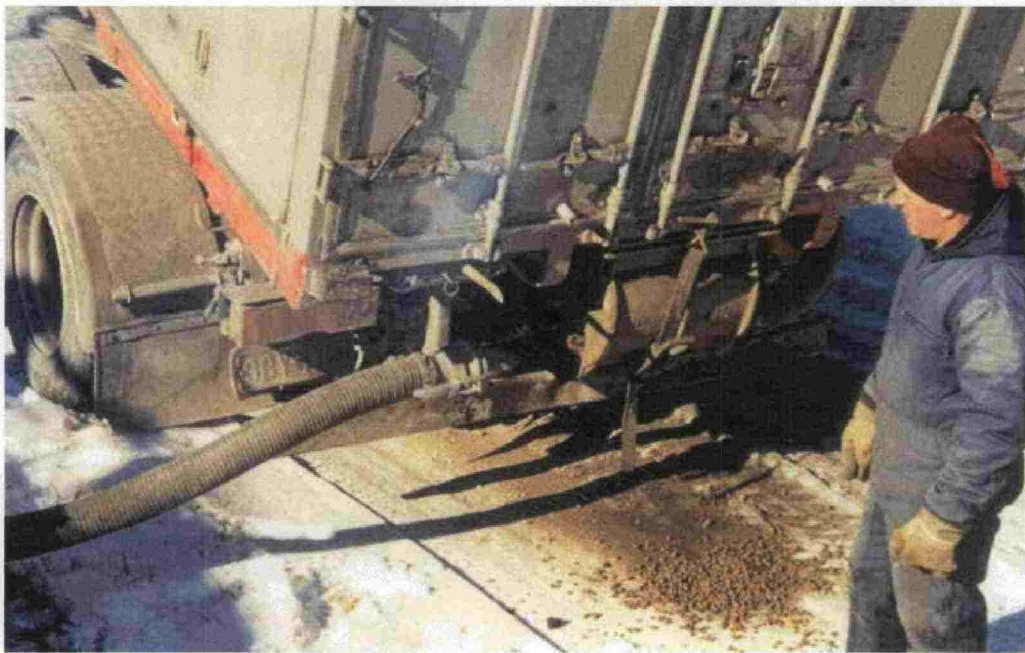
Kuva 6. Kevytsora-auton kuljettaja kuulee pumpun äänestä, milloin kevytsoraa ei enää mene ja antaa merkin kaivinkoneen kuljettajalle, joka vetää syöttöputkea n. 0,5 metriä ulospäin.

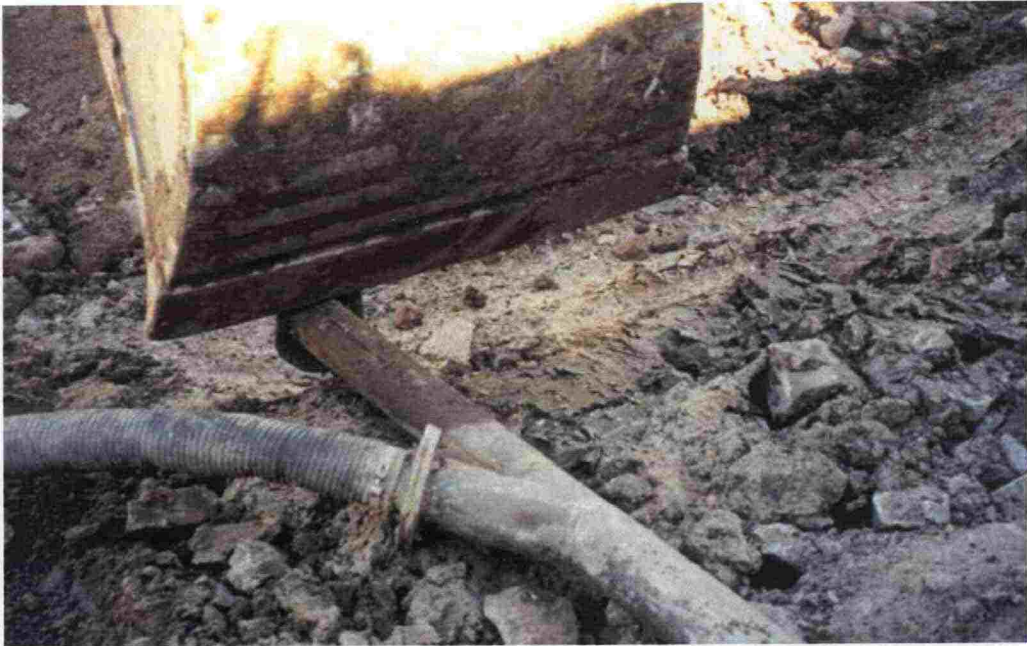
Kuva 7. Kaivinkone vetää puhalluksen aikana putkea ulos saatuaan kevytsora-auton kuljettajalta merkin.

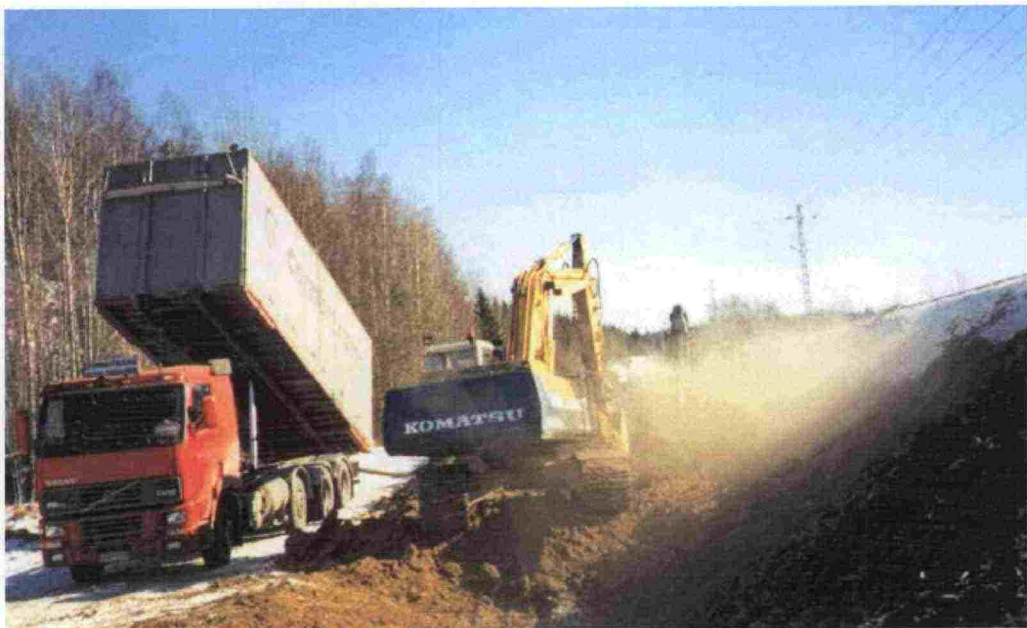
Kuva 8. Kevytsora-auto ja kaivinkone.

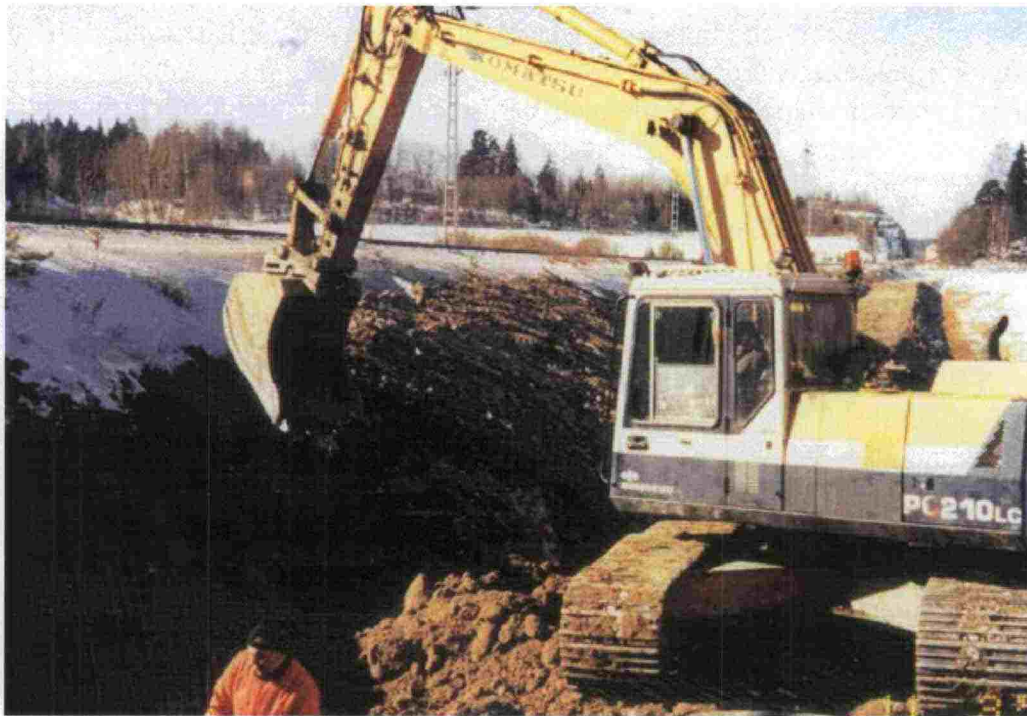
Kuva 9. Toinen kaivinkone seuraa peittäen kaivannon välittömästi puhalluksen

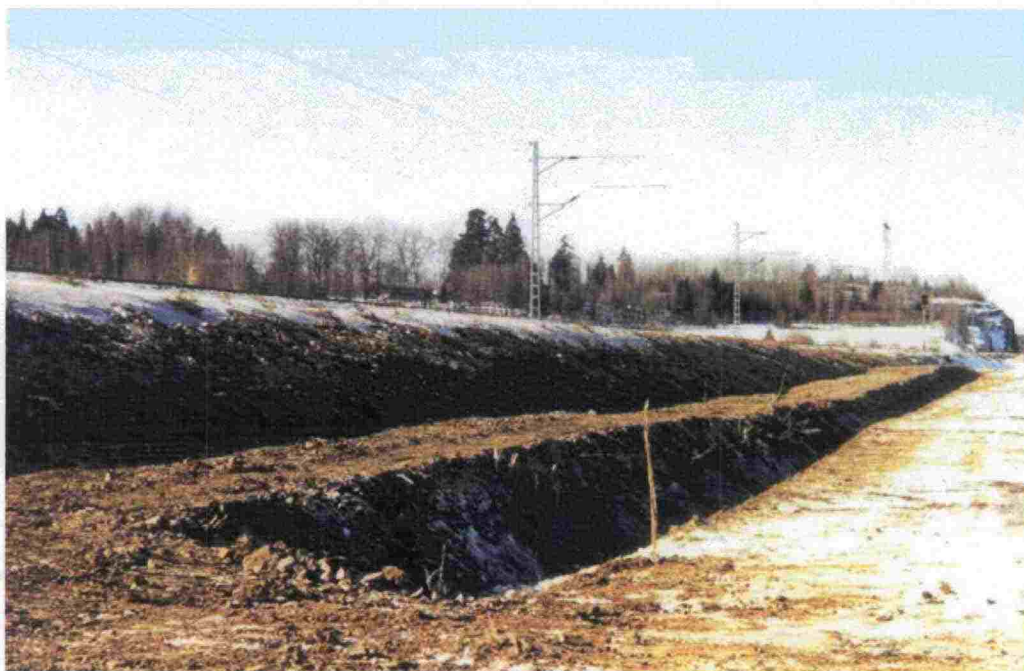
Kuva 10. Kaivinkone viimeistelee rakenteen ja perkaa sivuoajat.

Vuonna 2004 selvitettiin, miten kuuden paaluhattualueen rantaradalle Kirkkonummi–Turku-välille tehtyt korjaukset olivat onnistuneet. Selvitys tehtiin koekuoppatutkimusten, arkistomateriaalin ja kunnossapitäjien haastattelujen perusteella. Kevytsorapuhallus on täyttänyt tyhjätilat esiin kaivettujen reunimmaisten paaluhattujen kohdalta, jotka ovat pysyneet paikallaan hyvin. Työtekniikasta johtuen keskimmäisten paaluhattujen alapuolelle on jäänyt paikallisia tyhjätiloja muutamassa kohteessa. Koekuoppien kohdalla ei pääsääntöisesti havaittu huomattavia paaluhattujen lisäkallistumisia vuoteen 1997 verrattuna. Yhdessä koekuopista yksittäinen paaluhattu oli korjauksen jälkeen kallistunut voimakkaasti (noin 1:3). Kahdessa kohteessa on korjauksen jälkeen tapahtunut alapuolisten maakerrosten painumista. Todennäköisesti kyseisillä paikoilla paaluhattujen alapuolella on tyhjätilaa. Radan kunnossapitäjien mukaan kevytsorapuhalluksella on ollut kunnossapitotarvetta vähentävä vaikutus. Tuentatarve on näillä alueilla kuitenkin 2–3 kertaa tiheämpää radan muihin osiin verrattuna. Kevytsorapuhallusta ei voida tehtyjen havaintojen perustella pitää pysyvänä korjaustoimenpiteenä eikä se poista lisääntyntä radan kunnossapitotarvetta /2/.

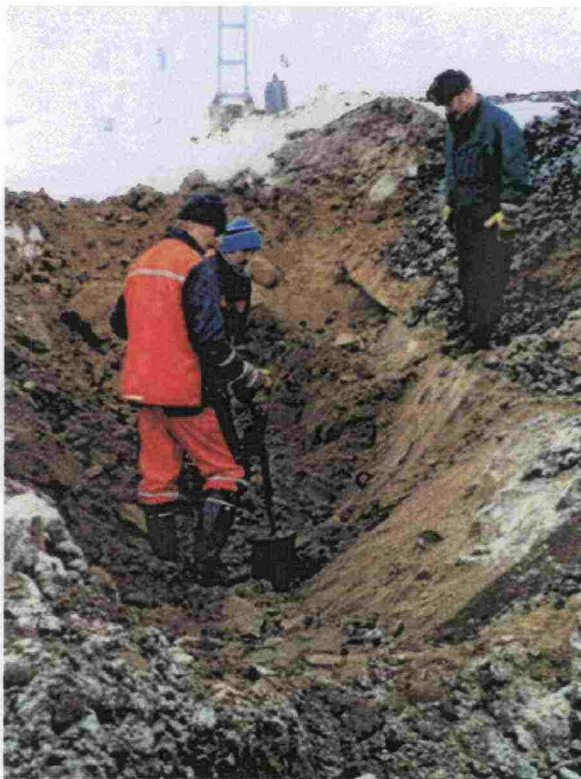
Kuva 12. Suunnitelmapiirustus kuvan 11 kohteesta. Vanhan penkereen luiska on puristanut turvekerrosta kokoon siten, ettei uuden penkereen vasemmalla reunalla olevien paaluhattujen alla ole todennäköisesti tapahtunut enää painumista. On myös todennäköistä, että uuden penkereen paalutusta ja hattujen asennusta varten on tehty piirustuksesta ilmenemätön työalusta, joka painollaan on puristanut turvekerrosta kokoon siten, että kuvissa 13–15 esitetty hattujen kallistuminen ja koko rakenteen sortuminen on tapahtunut.

Kuva 13. Paaluhatut kaivetaan esiin.

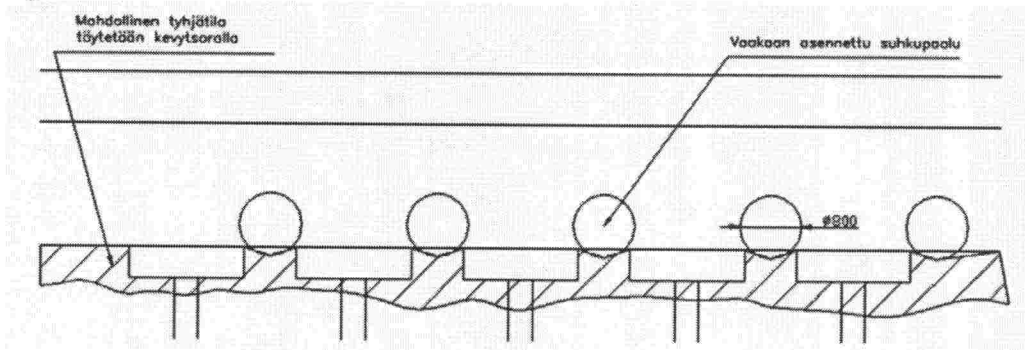
Kuva 25: Suihkupaalujen asennus vaakaan

Paaluhattujen alapuolinen tyhjätila on voinut edetä jo niin pitkälle, että hattujen välinen holvi ulottuu runsaasti hattujen yläpuolelle. Tällöin sementtisuihku saattaa karata hattujen alapuoliseen tyhjätilaan. Seurauksena materiaalienekki nousee suureksi eikä toivottua yhtenäistä kerrosta saada aikaan. Tämä on estettävissä täyttämällä hattujen alapuoli ensin kevytsoralla.

Suihkupaalumenetelmää voidaan käyttää paaluhatturakenteen korjauksissa, koska paalu on tehtävissä myös vaakasuoraan. Suihkupaaluista voidaan muodostaa joko yhtenäinen maabetonikerros hattujen yläpuolelle, tai mikäli paalujen sijainti on tarkasti tiedossa, voidaan suihkupaalu kohdistaa paalurivien väliin ja sulkea vain hattujen väliin jäävä rako. Radan pituussuuntaisten hatturivien välit on suljettavissa vain yhtenäisellä maabetonikerroksella.

Suihkupaalumenetelmää voidaan käyttää myös yhdessä vaakasuoraan poratuista teräksistä muodostetun arinan kanssa. Näin voidaan parantaa maabetonikerroksen lujuutta.

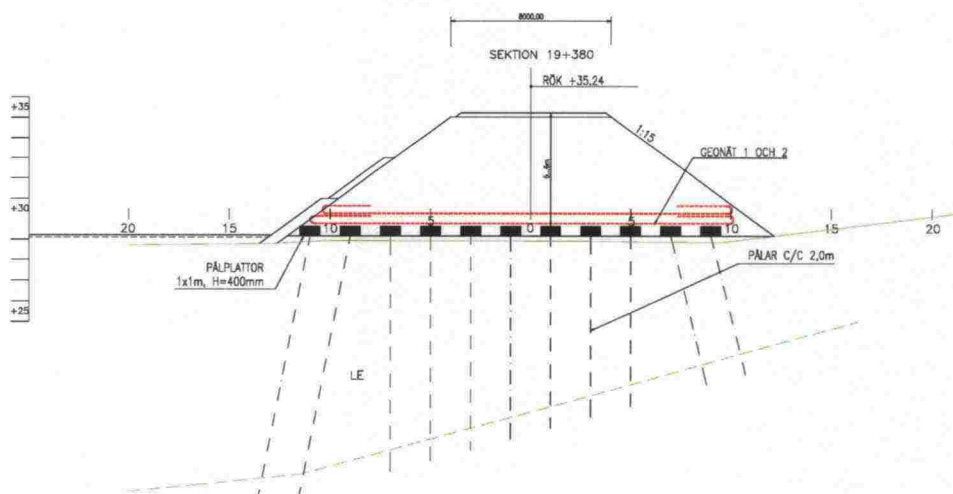
Kuva 1. Kohteen poikkileikkaus

Vaurio havaittiin painumina ja lähemmällä tarkastelulla huomattiin penkereen luiskaosalla näkyviin tulleet lujiteverkkojen päät. Verkkojen reunat olivat alun perin taitettuina penkereen sisään kaksi metriä. Lujiteverkko on näin ollen pullistunut ja valunut penkereen painosta hattujen väliin niin paljon, että kahden metrin käänteet kääntyivät suoriksi ja päät ovat näkyvissä.

- paaluhatturakennetta rakennettu n. 140 m:n matkalle
- pengerpaksuus vaihtelee välillä 5–6,5 m
- paalut standardi TB-paaluja 270x270 mm², Psall.max = 680 kN
- paalut lyöty k/k 2,0 m:n ruutuun. Leveimmällä kohdalla on 11 riviä paaluja
- pengerleveys penkereen yläpinnassa n. 8,0 m
- paaluhatut neliön muotoisia 1x1 m², h = 400 mm
- paaluhattujen peittoaste 25 %
- hattujen päällä kaksi kerrosta lujiteverkkoa, 1 verkko tasolla +100 ja toinen +600
- lujitteen karakteristinen lujuus viruman jälkeen = 40 kN/m, alkuvenymä 6 % ja loppuvenymä + 2 % (TexGrid 75-75)
- penkereen luiskassa on lujitteen reuna käännetty n. 2 m
- jakavakerros min. 1,5 m paksu, mursketta # 0...200 mm
- hatun yläpinnan ja alimman lujitteen välinen täyttö # 0...80 mm
- muu täyte louhetta
- perusmaa 2–9 m paksu pehmeä savikerros, su = 10 kPa ja jopa sen alle.
